Eingangssituation Huppertsberg

Projekt Eingang Huppertsberg

Entwicklung einer markanten Eingangssituation und Adressbildung für die Huppertsbergfabrik. Im Rahmen der zu leistenden Stunden für den Startpunkt e.V..

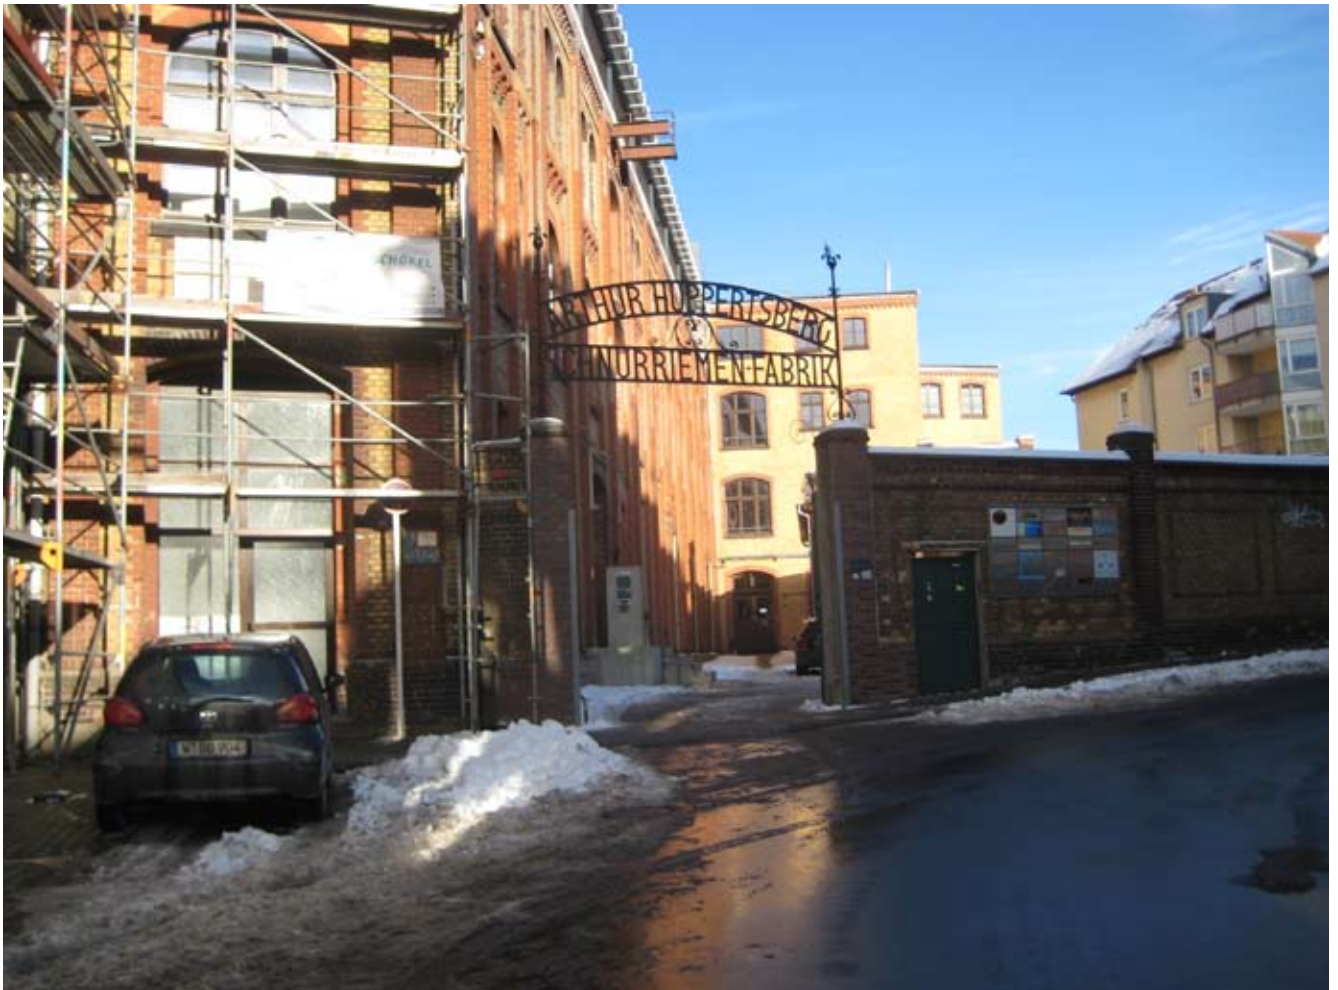
Problem:

- Besucher finden den Eingang nicht

Warum?

- laufen vom Berg aus direkt auf Treppenhaus Süd zu
- Hausnummer an der Türanlage TH Süd
- Briefkästen an der Türanlage TH Süd
- sieht aus wie eine richtige Eingangstür
- Haupteingang ist nicht ausreichend gekennzeichnet
- im dunkeln ist der Haupteingang nicht ausreichend erkennbar

- Türanlage TH Süd mit Schild versehen und den Haupteingang mehr betonen

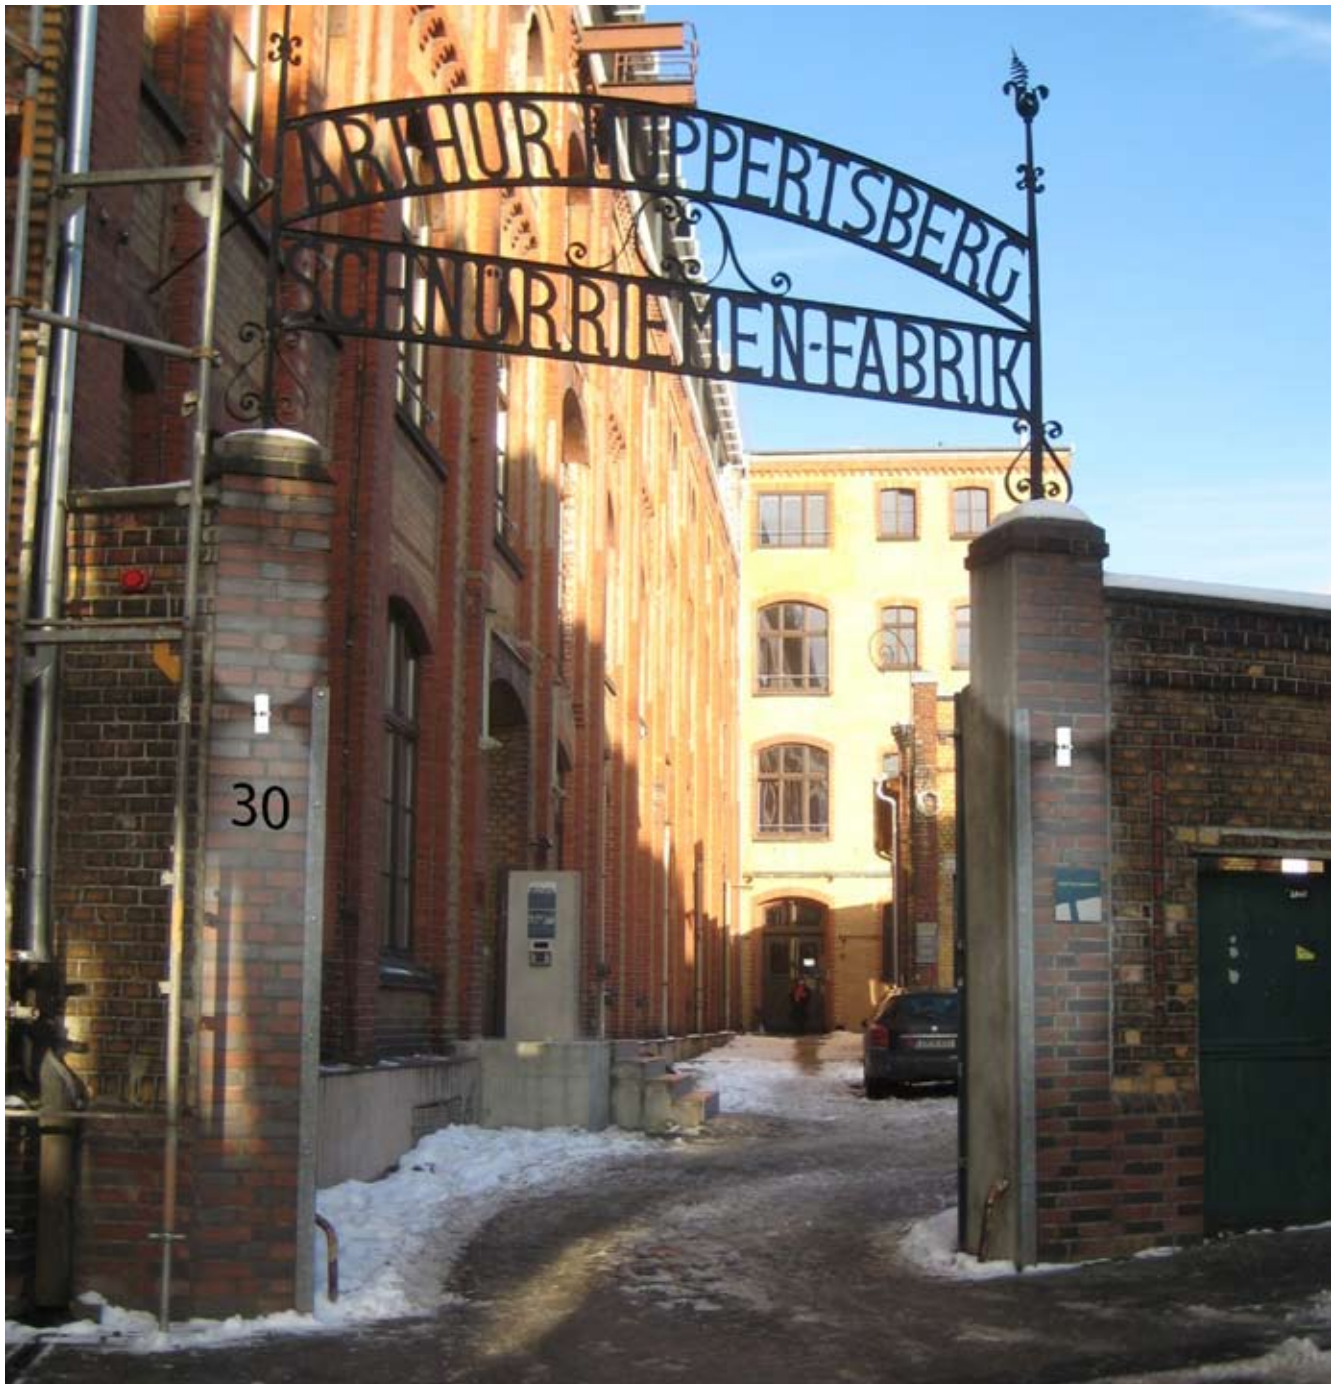
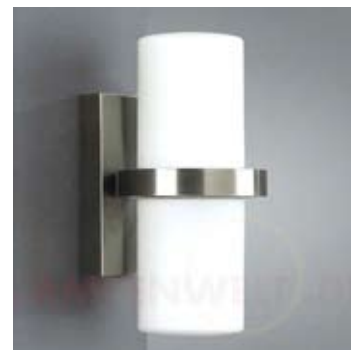
Lösung 1:

- Strahler an den Pfosten des Eingangstores (weiß)
- Schild an der Türanlage TH Süd: „kein Eingang“

- Eingangssituation wird durch Licht betont
- im Dunkeln gut sichtbar

- bei Tag nicht immer gut zu erkennen

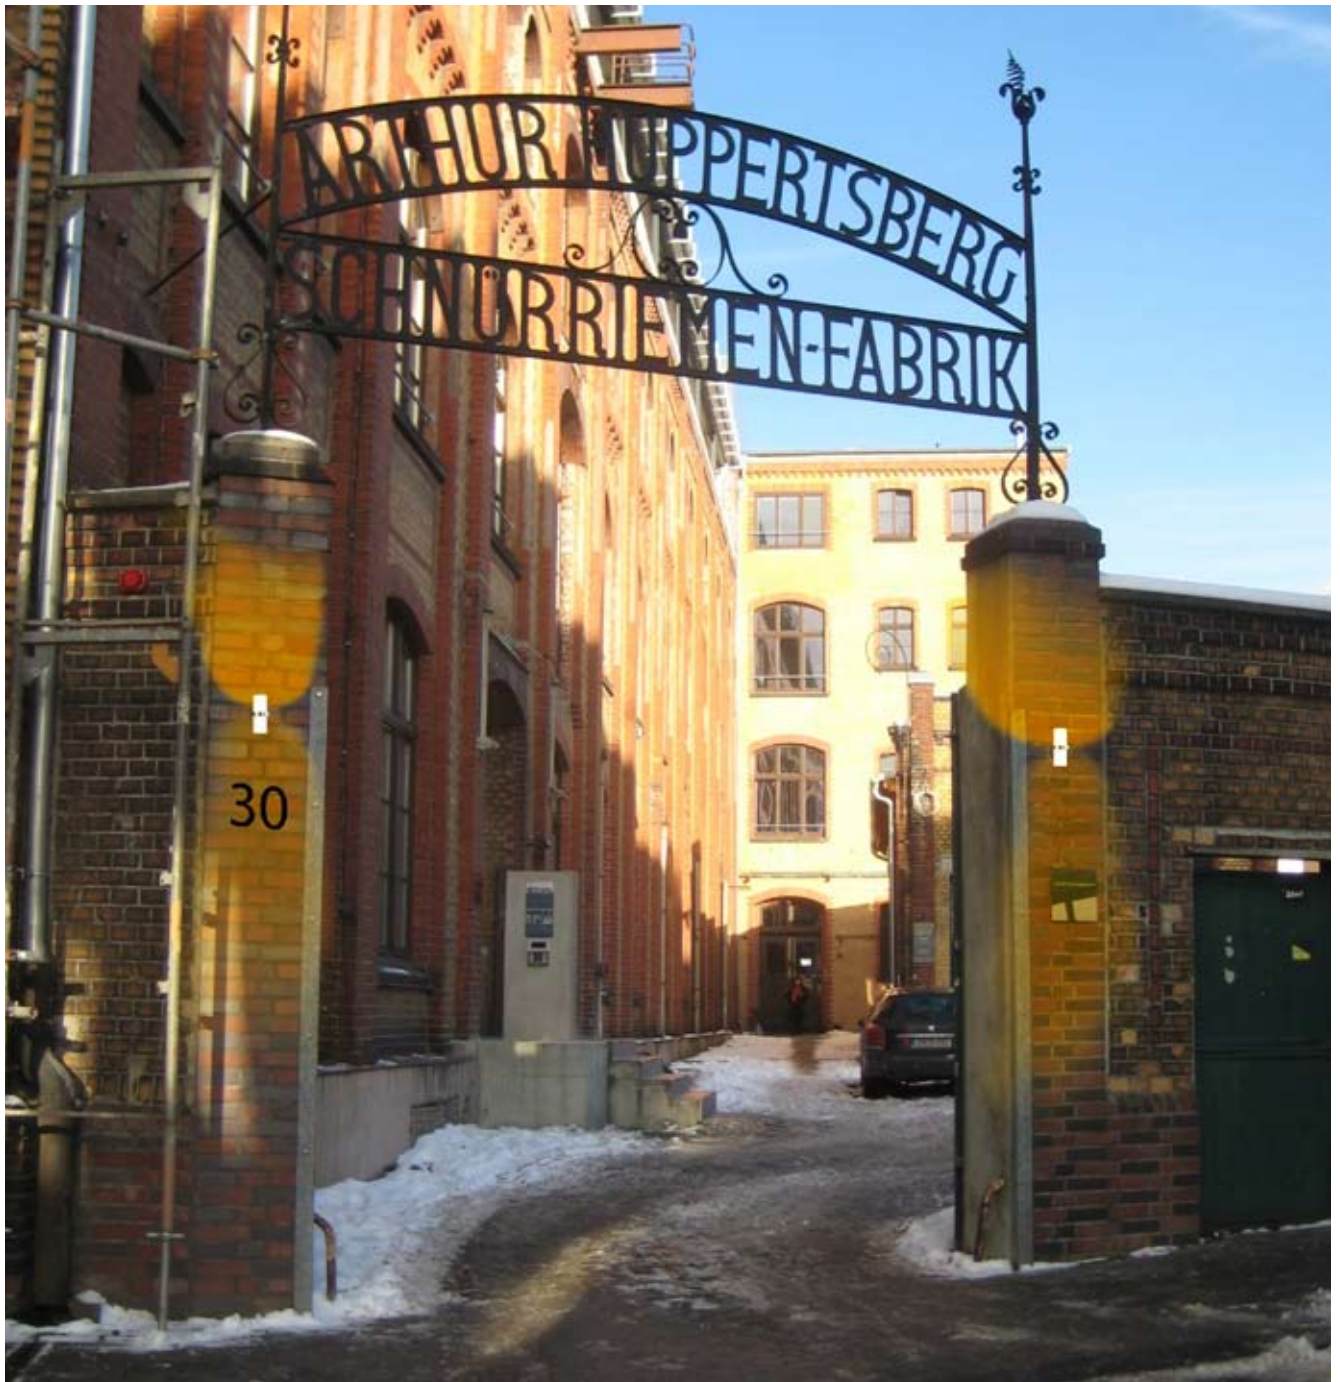
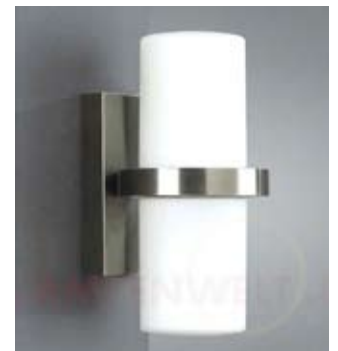
Lösung 2:

- Strahler an den Pfosten des Eingangstores (orange)
- Schild an der Türanlage TH Süd: „kein Eingang“

- Eingangssituation wird durch farbiges Licht betont
- im Dunkeln gut sichtbar und durch die Farbe auffällig
- auch bei Nebel gut sichtbar

- bei Tag nicht immer zu erkennen

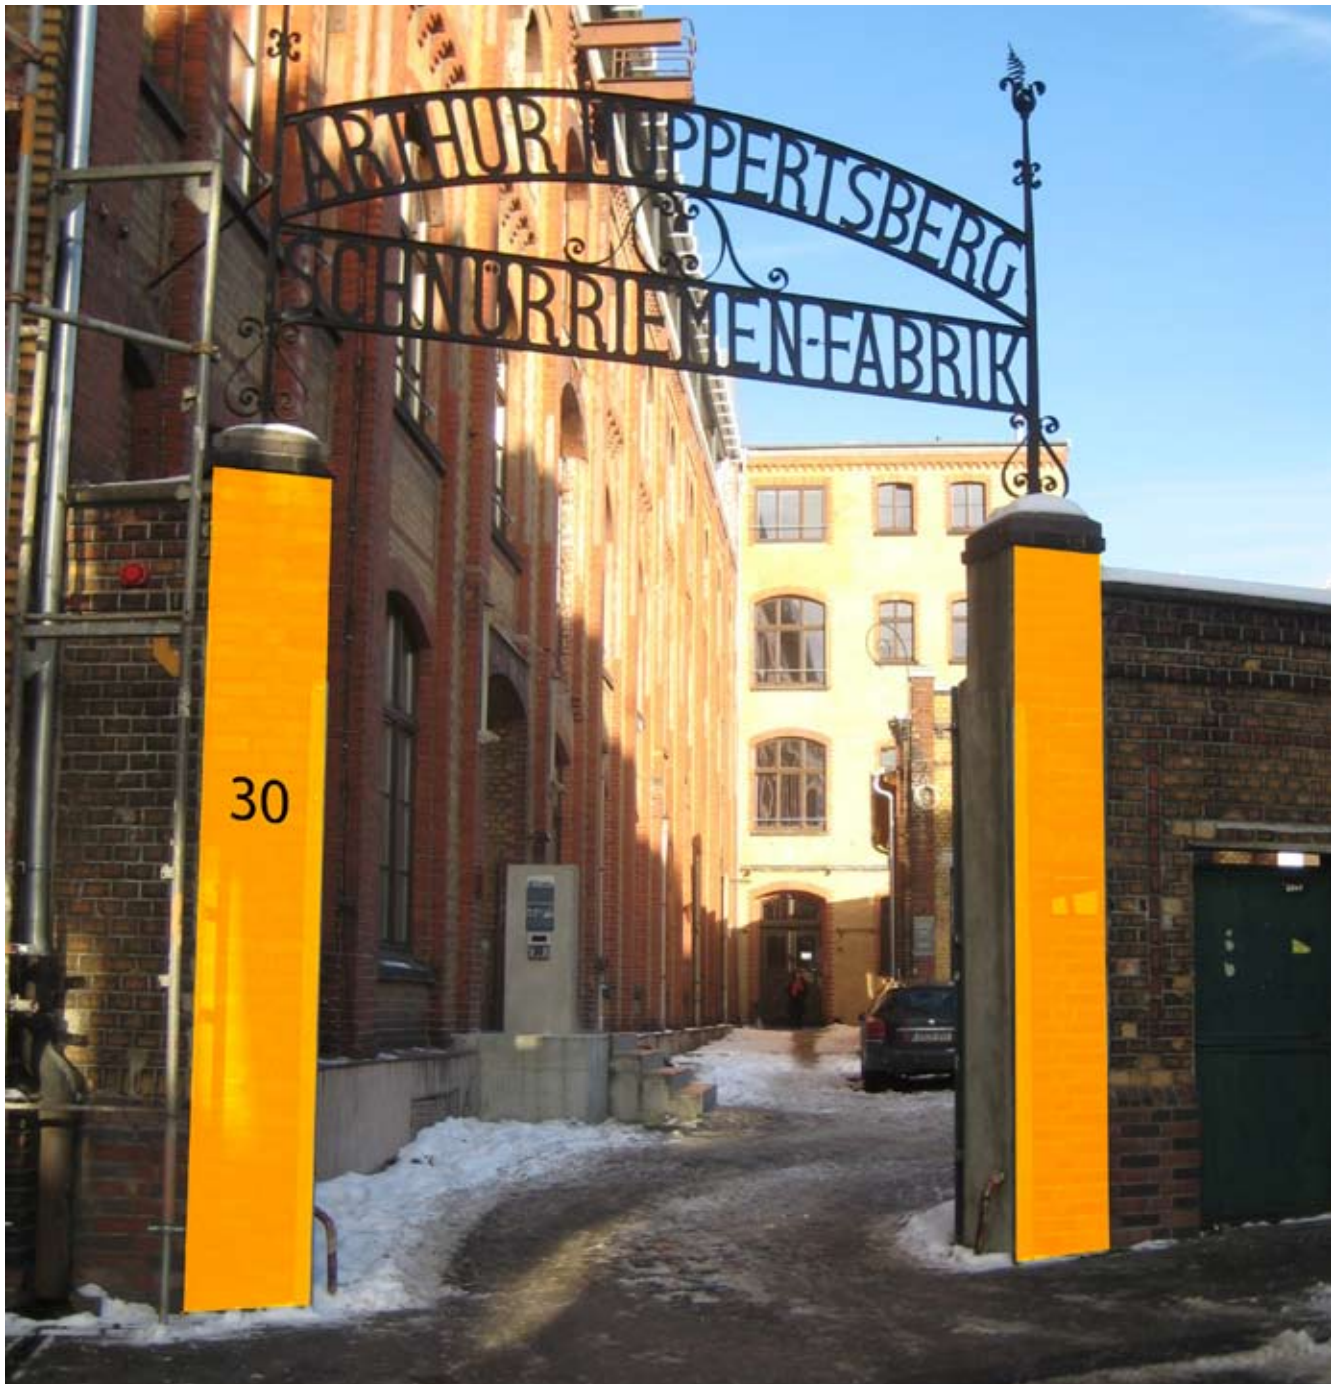
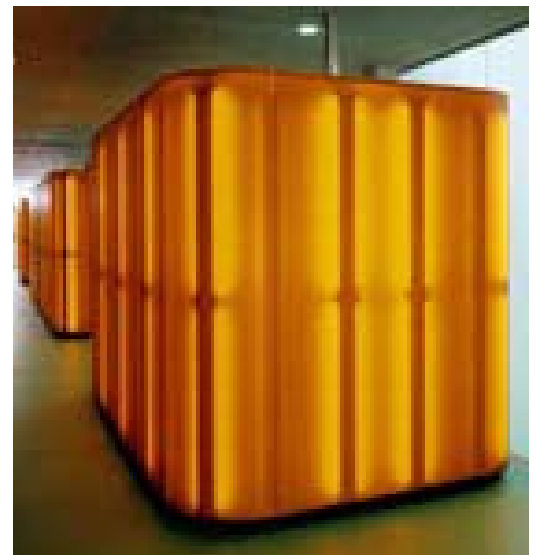
Lösung 3:

- farbige Plexiglasplatten die hinterleuchtet werden an den Pfosten des Eingangstores (orange)
- Hausnummer am Pfosten
- an der Türanlage TH Süd: „kein Eingang“

- Eingangssituation wird durch farbigen „Rahmen“ - Pfosten betont
- sowohl im Dunkeln, als auch im Hellen gut sichtbar und durch die Farbe auffällig
- auch bei Nebel gut sichtbar

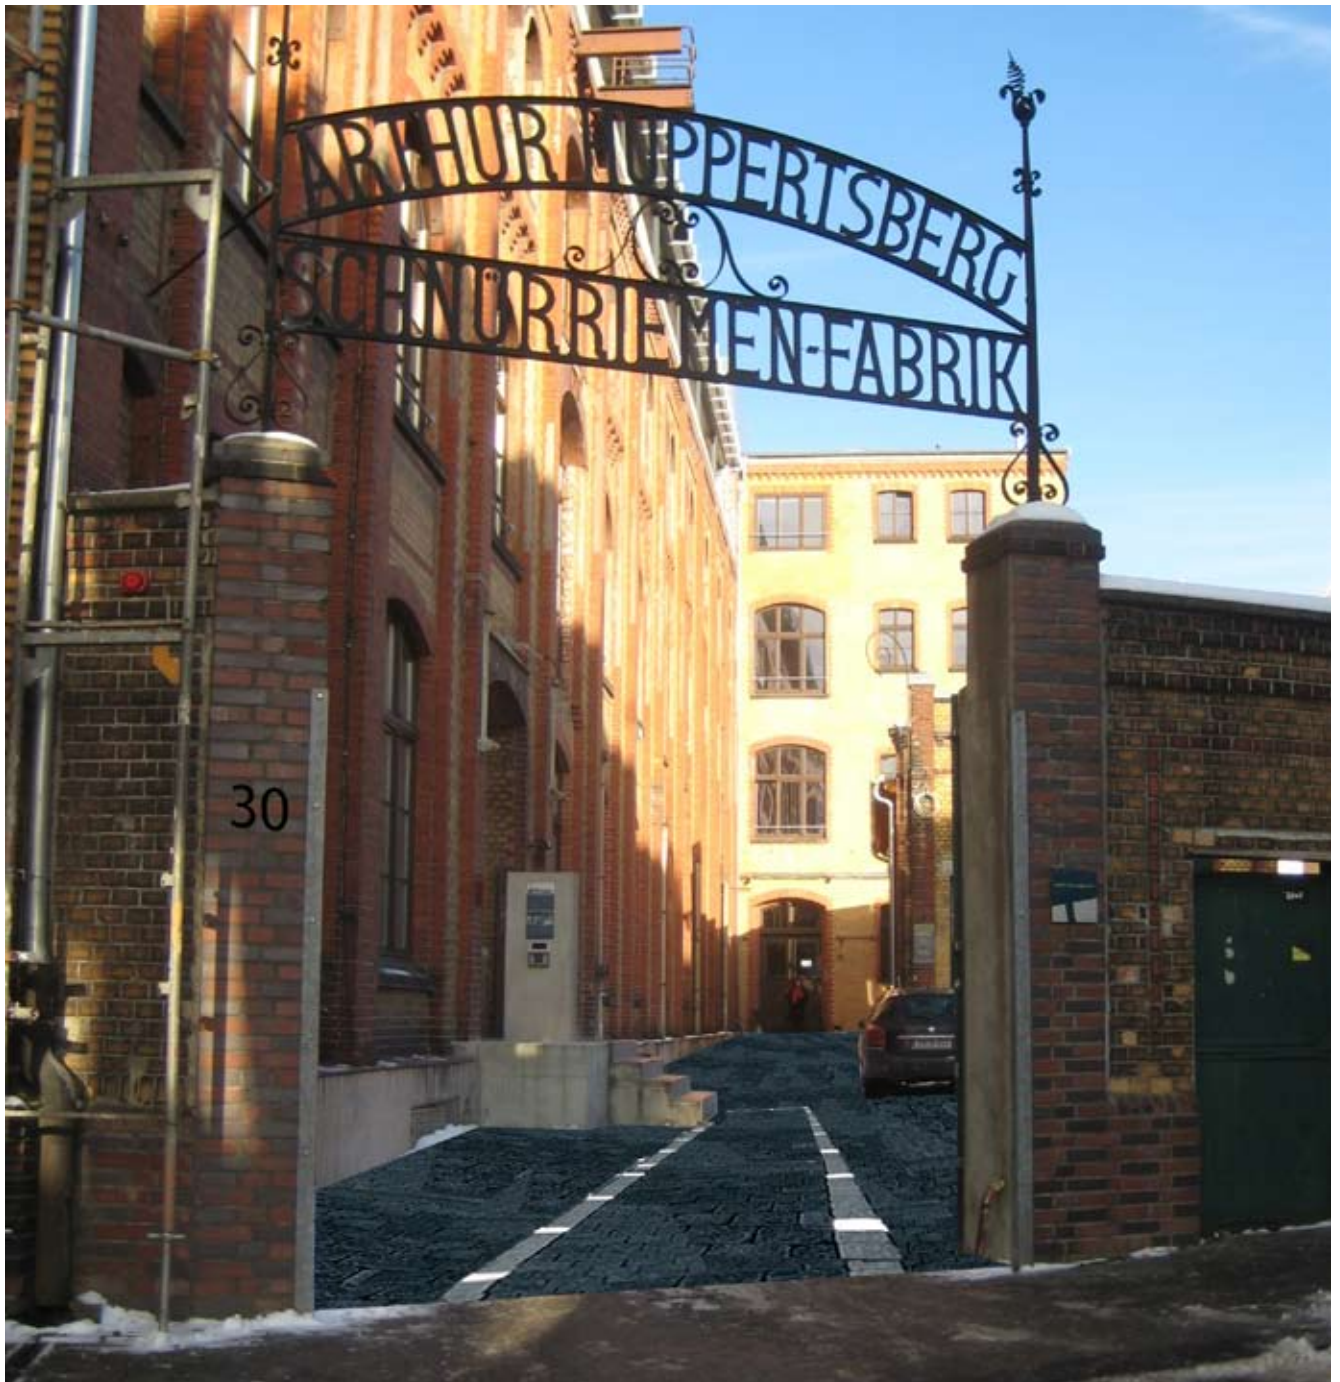
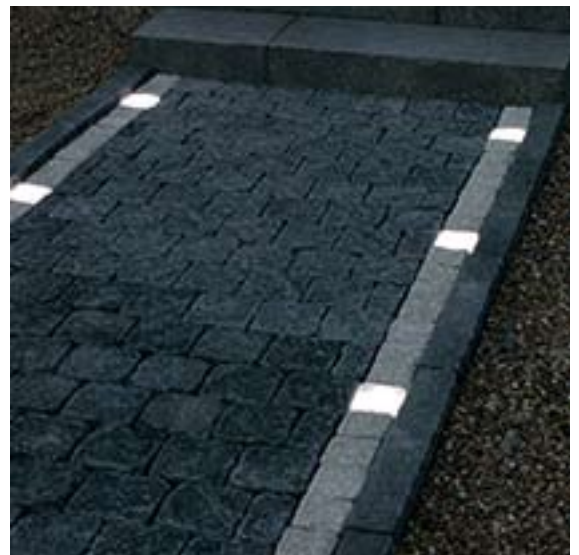
Lösung 4:

- Lichtpflastersteine im Hof
- Hausnummer am Pfosten
- an der Türanlage TH Süd: „kein Eingang“

- der Besucher wird zum Eingang hingeleitet
- im Dunkelngut sichtbar

- im Hellen nicht immer gut zu erkennen

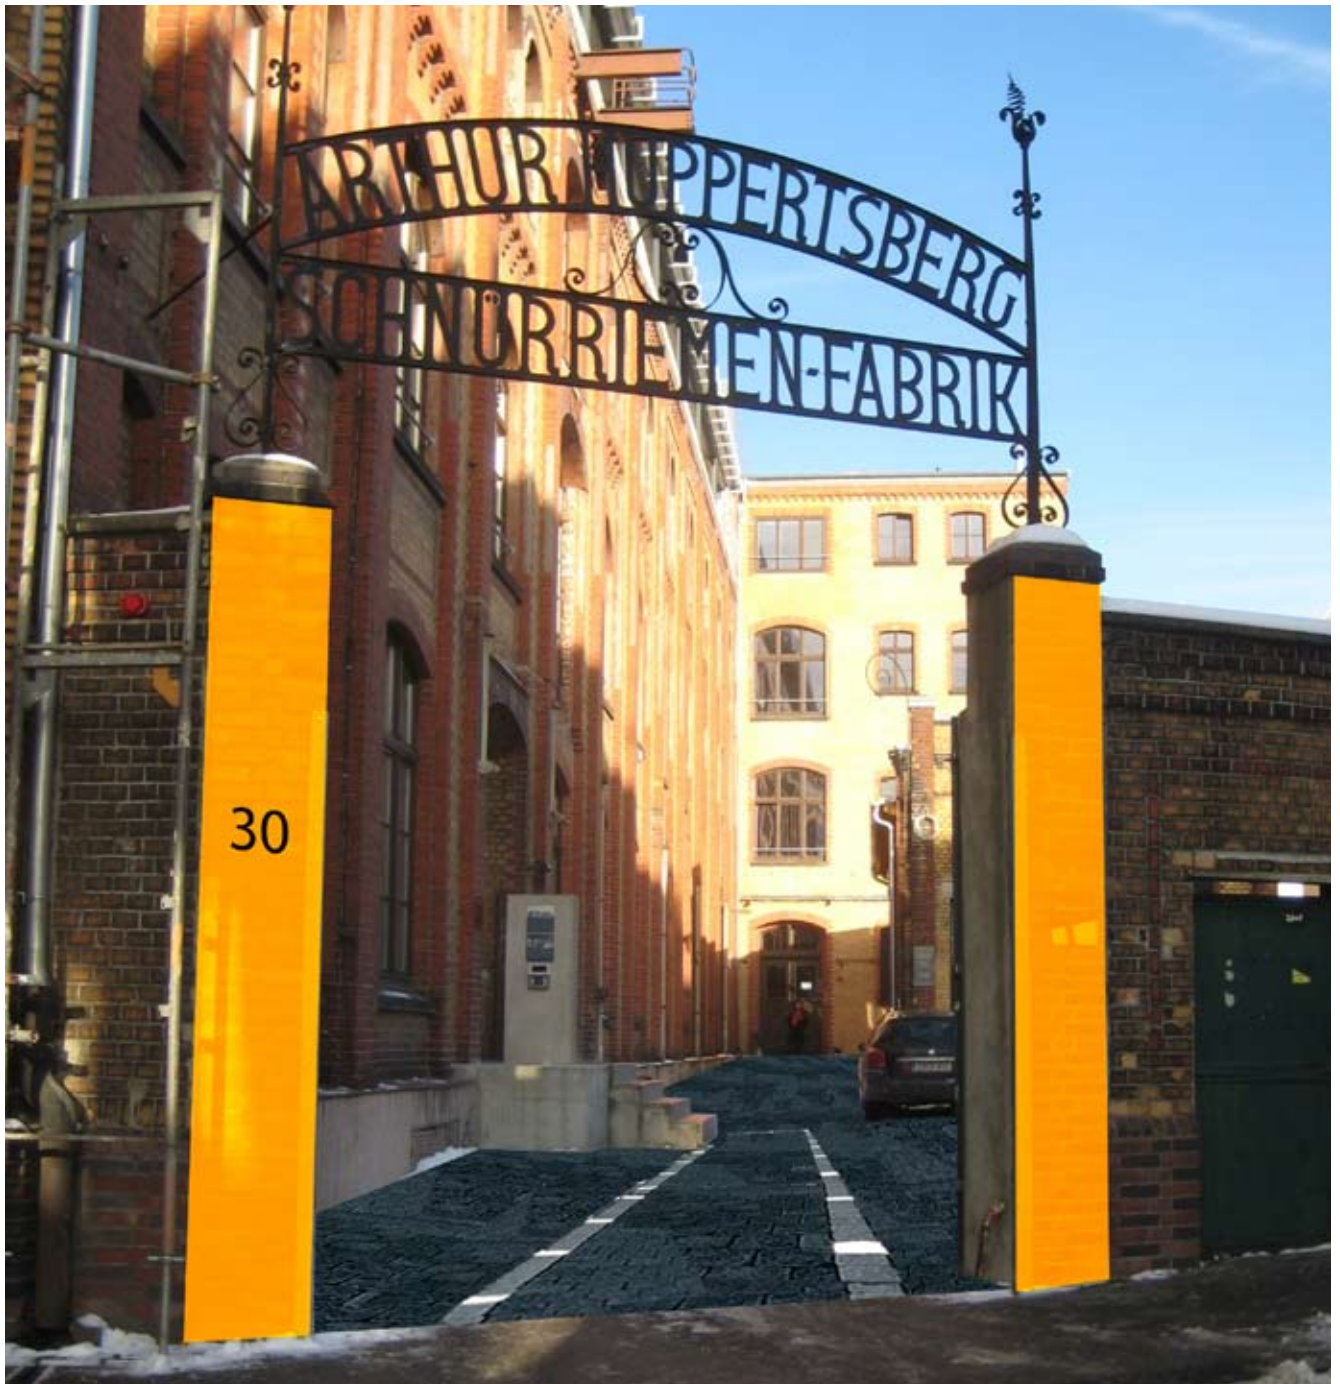
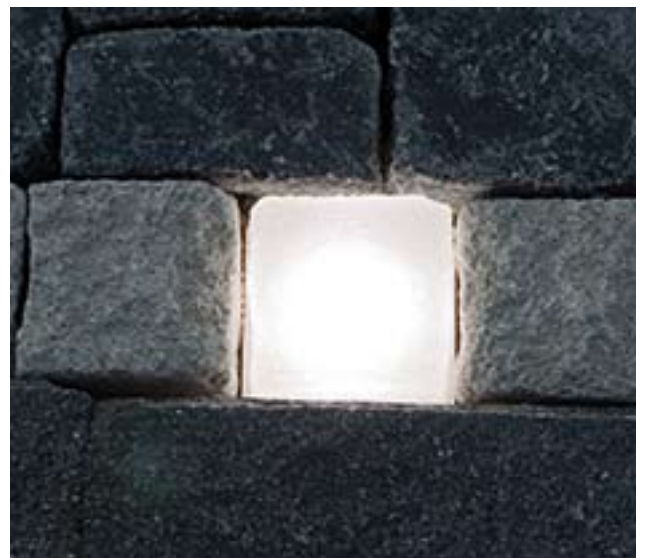
Lösung 5:

- Lichtpflastersteine im Hof + farbige Plexiglasplatten an den Pfosten
- Hausnummer am Pfosten
- an der Türanlage TH Süd: „kein Eingang“

- Eingangssituation wird durch farbigen „Rahmen“ -Pfosten betont
- der Besucher wird zum Eingang hingeleitet
- sowohl im Dunkeln, als auch im Hellen gut sichtbar und durch die Farbe auffällig
- auch bei Nebel gut sichtbar

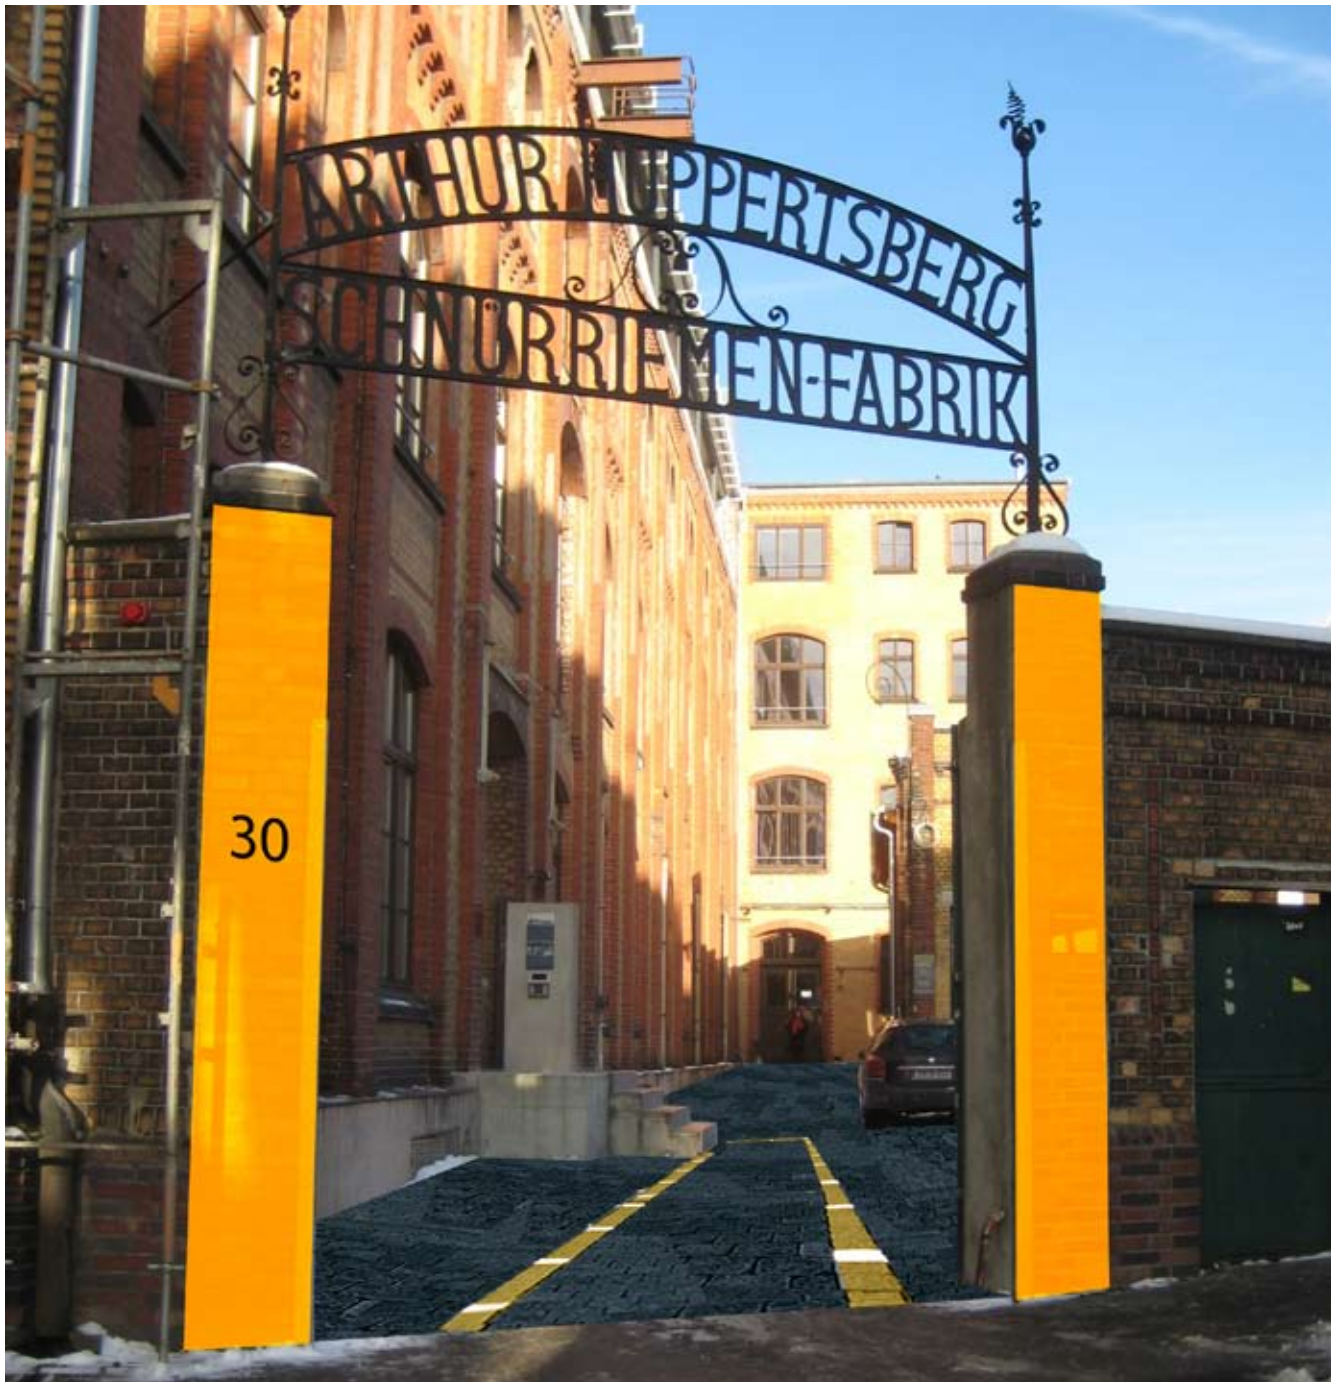
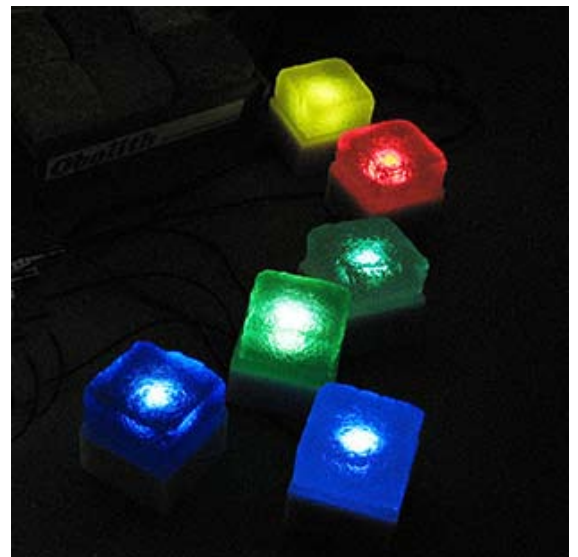
Lösung 6:

- farbige Lichtpflastersteine im Hof + farbige Plexiglasplatten an den Pfosten
- Hausnummer am Pfosten
- an der Türanlage TH Süd: „kein Eingang“

- Eingangssituation wird durch farbigen „Rahmen“ -Pfosten betont
- der Besucher wird zum Eingang hingeleitet
- sowohl im Dunkeln, als auch im Hellen gut sichtbar und durch die Farbe auffällig
- auch bei Nebel gut sichtbar

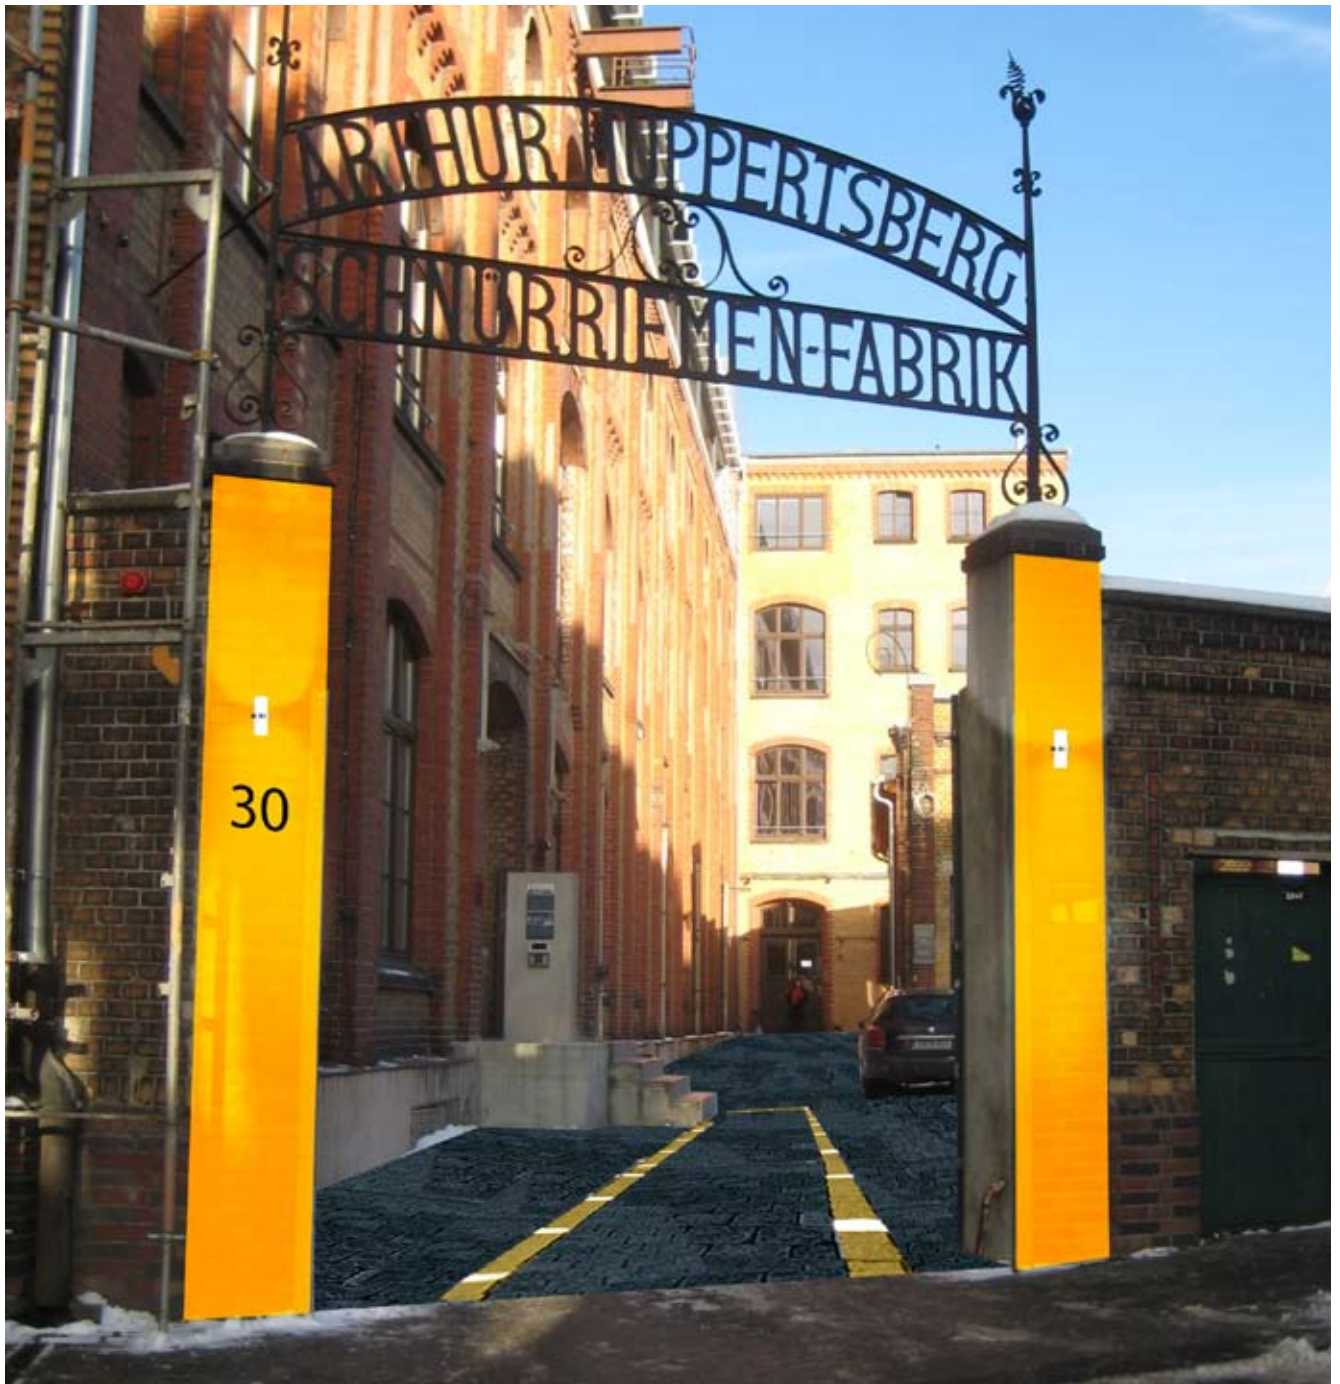
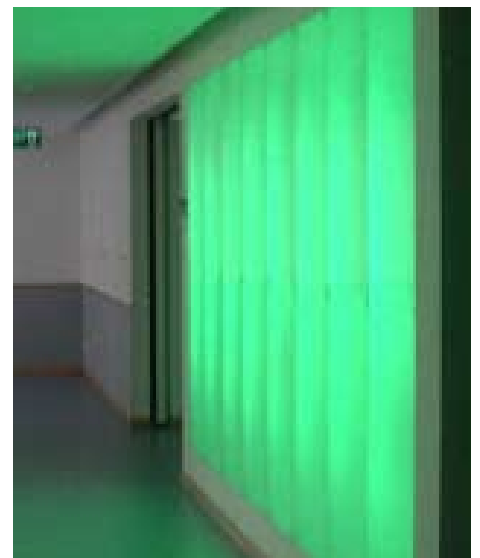
Lösung 7:

- farbige Lichtpflastersteine im Hof + farbige Plexiglasplatten an den Pfosten + Strahler an den Pfosten des Eingangstores (weiß)
- Hausnummer am Pfosten
- an der Türanlage TH Süd: „kein Eingang“

- Eingangssituation wird durch farbigen „Rahmen“ -Pfosten betont
- der Besucher wird zum Eingang hingeleitet
- sowohl im Dunkeln, als auch im Hellen gut sichtbar und durch die Farbe auffällig
- Lichter nach Bedarf regelbar (nur Strahler, nur Boden,...)
- auch bei Nebel gut sichtbar
